# 美しい式番街(緑の号) (その1, 1996年5月1日)

コープ野村南流山式番街管理組合+緑化専門委員会

## 2. 当マンションの緑化に関わる問題点

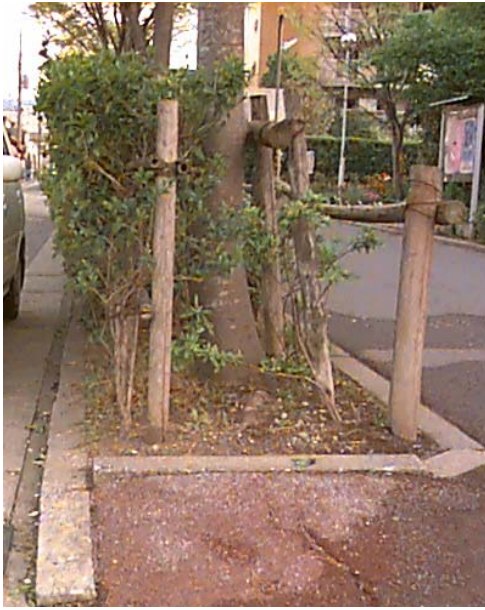
2号棟から駅へ向かう東側、集会所の南側などのケヤキの木はその幹の成長により、道路側の縁石ブロックを押しやっています。U字溝が傾いてくると大量の水が流れた場合、洗掘（水がU字溝の裏を流れて土を無くし、空洞となってしまう）などを生じさせ、大きなトラブルを招きかねません。また、上記の場所や1号棟とゴミ集積所の間にあるケヤキの根はその成長により、カラー舗装を押し上げ、ひび割れを入れています。今後、他のケヤキについてもその根の成長に伴い、カラー舗装を凸凹にし、ひび割れを入れ、将来、大々的に補修が必要となります。（写真1～4参照）

現在、当マンションの敷地境界にあるケヤキの木はU字溝から50cm程度しか離れていないことから、根や幹が自由に伸びるスペースがない状態です。また、当マンションは江戸川に近いことから地下水位が高く、根が水平に多く張ろうとするのも一つの要因となっていると考えられます。

写真1 2号棟東側のケヤキの根の  
成長によりひび割れたカラー舗装,  
道路側に押しやられた縁石ブロック

このようなことからケヤキをこのままの状態で放置するのは、今後、多額の修繕費用を発生させる要因ともなることから、根本的な対策が必要となっています。

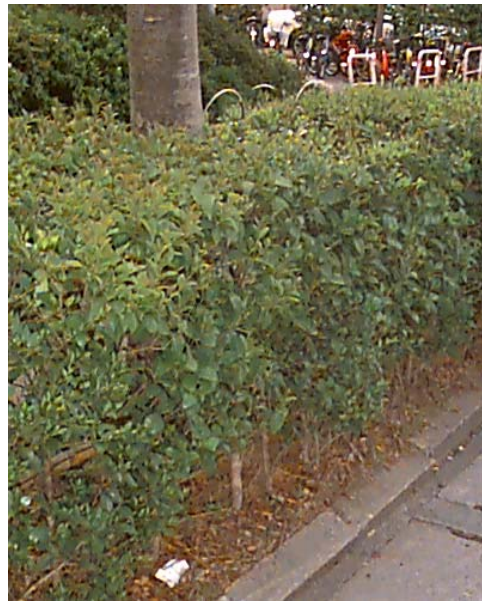
写真2 2号棟東側のケヤキの根の  
成長により道路側に押しやられた  
縁石ブロック

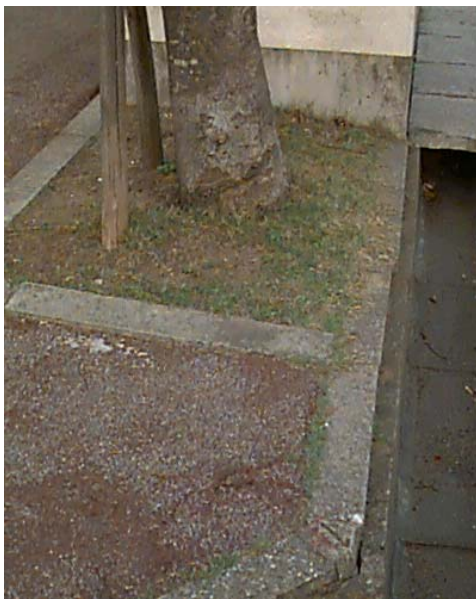
写真3 集会所南側のケヤキにより  
押しやられたU字溝

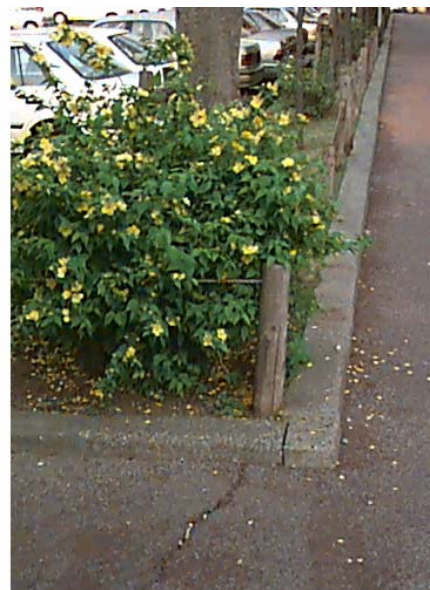
写真4 1号棟とごみ集積所のひび割れ
