# 美しい弐番街

(No. 18, 平成 11 年 3 月 29 日)

コープ野村南流山弐番街管理組合・保全専門委員会

## 「浴室換気扇の常時運転」のお願い

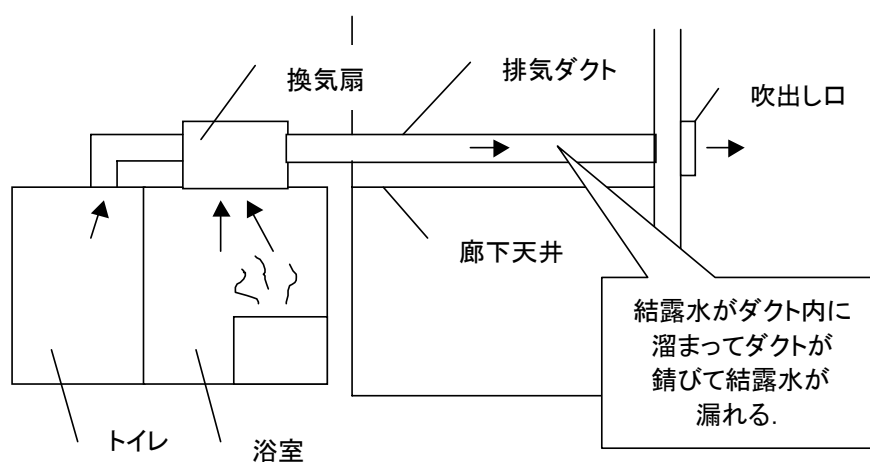
図1 ダクト中の結露水の発生

1号棟1階のエレベータホール天井から漏水があり、天井を穴明けして調べたところ、浴室の換気扇に接続された排気ダクトの曲がりの部分の下面が錆びて穴があき、その部分から水が垂れている状況が確認されました。この錆びの原因は次のように発生したダクト中に溜まった結露水によるものと考えられます。

- ・ 入浴した後、換気扇をすぐ止めたために、排気ダクト内の水蒸気を多量に含んだ空気が冷やされて結露する。
- ・ 浴室内の暖かい空気は軽いため排気ダクト内に自然に入り、上記と同様にダクト内で冷えて結露する。

結露しても排気ダクトに水勾配がついていれば排出されるのですが、天井の懐が狭く、ダクトの水勾配をとれないため、結露水が溜まる状態となっています。これは大規模修繕工事の時に2号棟のエレベータホールの天井を剥がしてダクト工事を行いましたように、各所での発生が同様に考えられます。ダクト内の結露

の発生を低減するにはダクト内に湿気の多い空気を滞留させないことが必要で、換気扇を常時、運転していることが必要です。

ダクトの交換は天井の張り替えを伴うことから多額な費用がかかります。つきましては排気ダクトの結露による水漏れを防ぎ、将来の全戸のダクト交換という大掛かりな工事とならないようにするため、居住者の皆さんに浴室の換気扇を常時運転状態とすることをご協力願います（浴室が乾いた状態となったならば、換気扇の運転を停止しても大丈夫です）。また、マンションの居室は換気性が悪いため、常時運転状態とすることは換気の面でもよい方法です。なお、理事会及び保全委員会では、現在、ダクトの補修工事方法について検討しています。
