# 美しい式番街 (No. 32, 平成 14 年 7 月 25 日)

コープ野村南流山式番街管理組合・保全専門委員会

「外構舗装等改修工事の説明会」開催と「歩道仕上アンケート」について

## 外構舗装等改修工事の概要

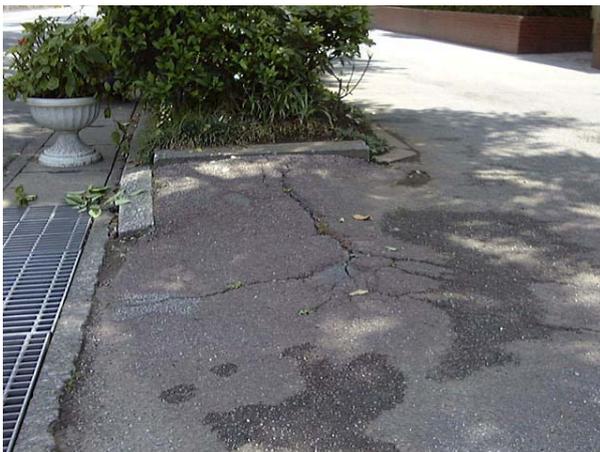
当マンションのカラーアスファルト舗装部分は図1、図2のようにひび割れが生じたり、削れて凸凹になった部分がかかり散見されます。カラーアスファルト舗装は機械的強度が低く自転車のスタンドなどで削れやすく、こぼれたガソリンで碎石の接合材が溶けることが原因です。また、2号棟の東側の出入り口付近は図3のようにU字溝の直近舗装が2cm程、洗車の水も原因と考えられる沈下があります。

図1 2号棟前のカラーアスファルト舗装の割れ

これらの状況は歩行の障害となることから、マンションの建物周囲の既存のカラーアスファルト舗装部分を撤去し、インターロッキングブロック(図4)と呼ばれるデザインされたコンクリート製のブロックで施工します。2号棟東側での洗車は上記のように沈下の原因となり、また、通行の邪魔になることから、集会所の前の通路に2台の自動車をとめられる大きさのコンクリート基礎を設け、その上にインターロッキングを施工し、今後、そこで洗車をするものとしします。なお、1号棟の南面と2号棟の北側の道路近くの歩道は駐車場問題への対応策が決まっていないこともあり、既存のカラーアスファルトのままとします。(図5 施工概略平面図参照)

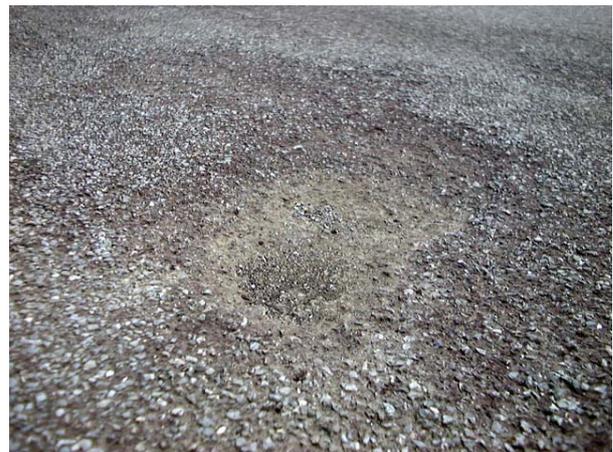
図2 カラーアスファルト舗装のポップアウト

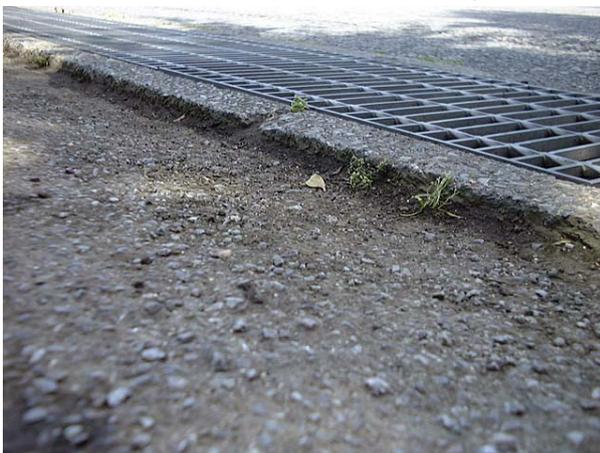
図3 U字溝横のカラーアスファルト舗装の沈下

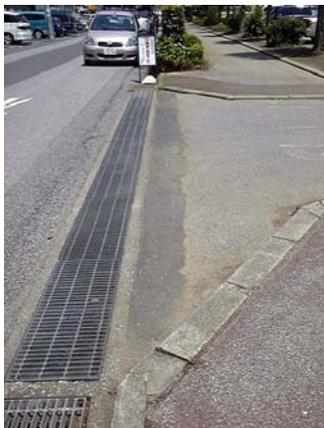
図6 公道手前のU字溝の段差部  
(現在、簡易アスファルト)

自動車が通行する部分のアスファルト舗装は状態が良好のため、既存のままとします。但し、竣工後に配管敷設などの関係で簡易アスファルト舗装した部分、また、公道に出るU字溝手前の段差の大きくなった部分、また、駐車場の穴のあいたアスファルト舗装部分の補修を行います。(図6, 7, 8)

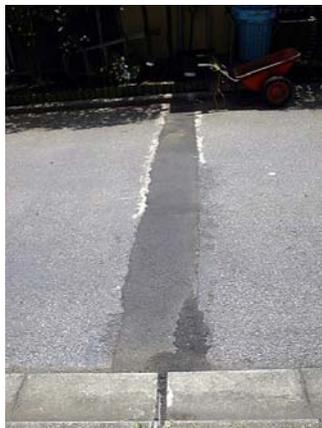
図7 各所の簡易アスファルト舗装  
部分

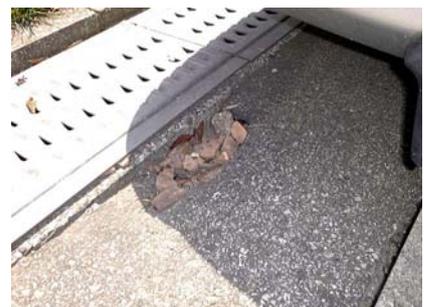
図8 駐車場のアスファルトの穴の  
あいた部分

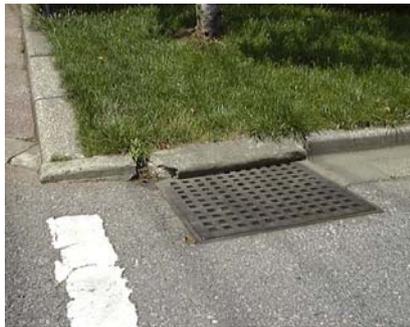
図9 2号棟南西部の縁石の破損部分

インターロッキングの周囲の縁石の段差などは、インターロッキング施工時に調整されますが、今回工事の対象となっていないアスファルト舗装部分でも縁石が破損したり、段差が大きくなった部分があります。これらの補修を行います。

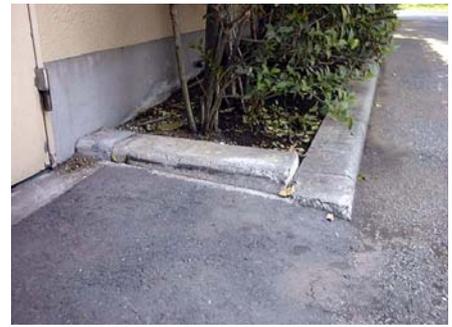
図10 ごみ集積所の縁石が持ち上がって段差となった部分

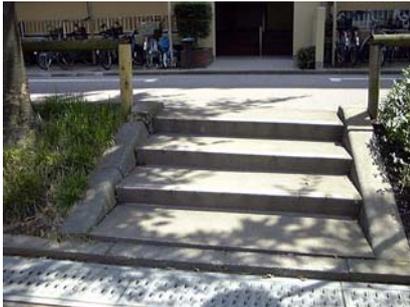
図11 1号棟北側の樹木で傾いた階段

樹木の根や地盤沈下の影響で階段の傾きが大きくなった部分の改修を行います。

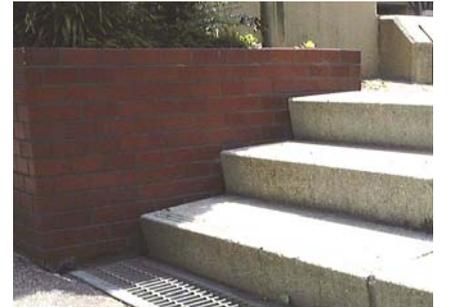
図12 ライオン公園の傾いた階段

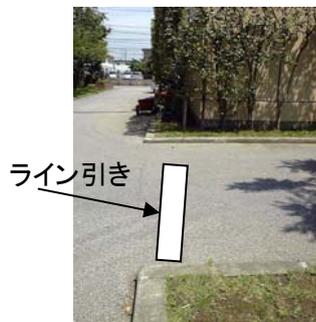
図13 ポンプ室隣の停止のライン引きを行う場所

ポンプ室隣から自動車が出た事故防止のために停止ライン引きます。1号棟と駐車場間の通路の車止めを現在、縁石を切って代用している部分を本式の車止めにします。2号棟北側の駐車場へ入るスロープがグレーチングの部分で段差となっているのをスロープにします。(図13～15)

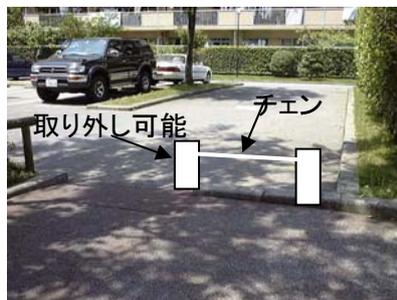
図14 1号棟と駐車場間の通路の車止めを設置する部位

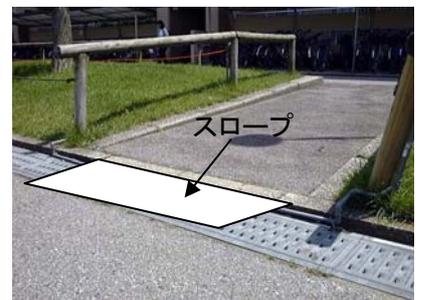
図15 2号棟北側駐車場への斜路途中の段差

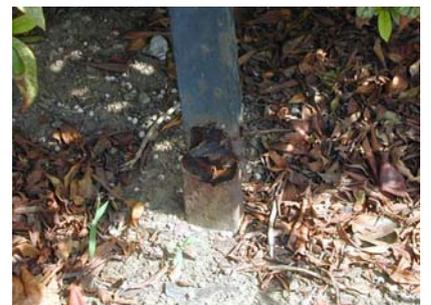
図17 左の掲示板の足元の錆びて穴があいた状態

1、2号棟の間の車道は、居住者以外の車両の通り抜けに利用され、危険があります。このため、「私有地につき許可車両以外の侵入禁止」の表示を行います。また、これは図16、図17の腐食の進行した既存の表示板の改修も目的とします。

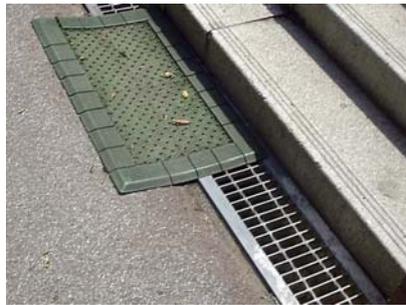
ライオン公園の階段手前の隙間の大きいグレーチングなどは女性靴のヒールが落ちやすいものです。また、マンション南東角部の U 字溝の蓋として工事時の縞鋼板が残されています。

図 18 ライオン公園の隙間の大きいグレーチング

これらの部分を他の部分と同様にトレンチカバーの仕上とします。  
(図 18、19)

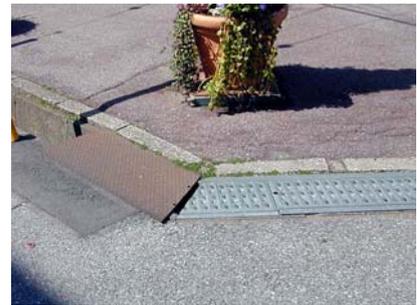
図 19 マンション南東角部の鉄板部分

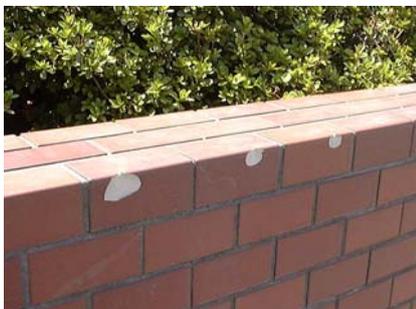
図 20 破損したタイル部分

いたずらにより破損した植込みのタイル部分の補修、1号棟の第5階段前の植込みの浮き上がったレンガの補修、ライオン公園のライオンの形をしたコンクリートに生じたクラックの補修を行ないます。

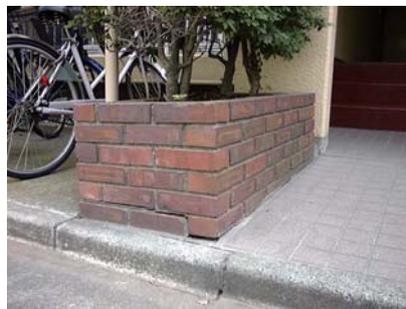
図 21 1号棟第5階段前の植込みのレンガ部の浮き上がり

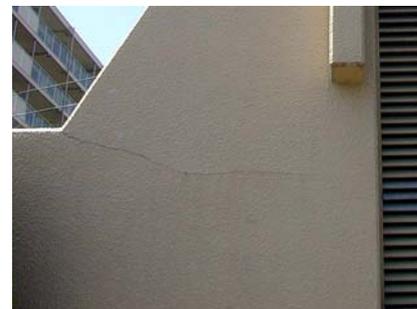
図 22 ライオン公園のコンクリートに生じたクラック

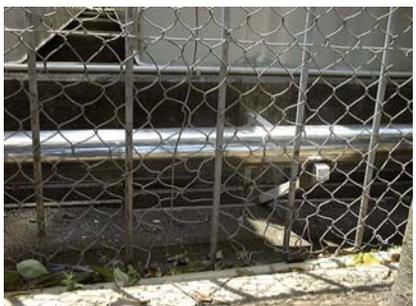
ポンプ室周囲のフェンスは、子供がボール遊びでフェンス内にボールを入れて、それを取りに入るために図 23 のように金網が破損したり、図 24 のように内部の配管の保温ラッキングが子供があがるためにへこんだ状態となっています。1 昨年は子供が出入りするために開けられた穴の補修も行っています。そこでフェンスを高さ3mにし、また、フェンスの網目も登りにくいものとします。これは子供のいたずらでバルブなどを操作されないためもあります。

図 23 子供の足掛けで歪んだ網目

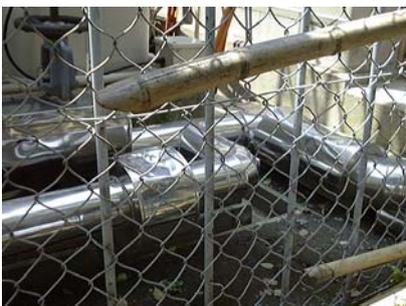
図 24 こどもが乗るために凹んだ配管の保温ラッキング

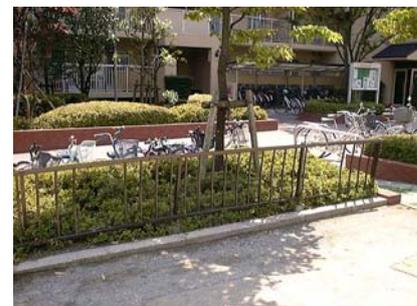
図 25 破損が目立ってきたライオン公園周囲のフェンス

ライオン公園の周囲のフェンスは図 25 のように破損が目立ってきましたのでポンプ室周りと同様のデザインで高さ 1.2m のフェンスに改修します。

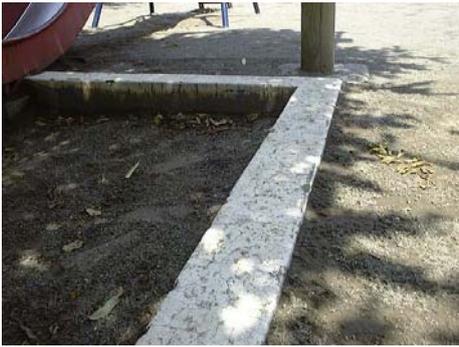
図 26 塗装がはがれ、クラックが目立ってきた砂場の周囲の枠

ライオン公園周囲の構造物、機材で経年変化、破損が目立ってきたものの改修を行います。(図 26～30)

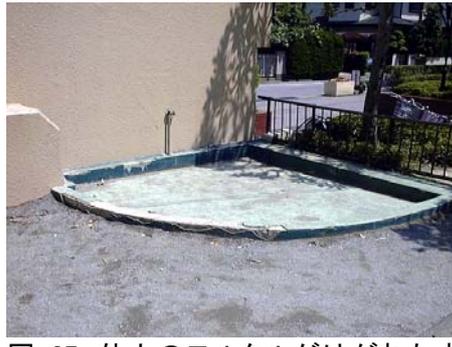
図 27 仕上のモルタルがはがれた水場

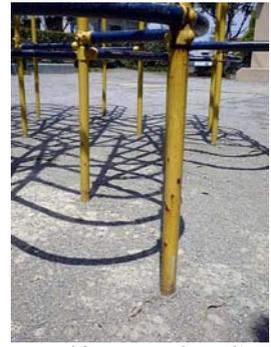
図 28 錆のでてきた遊具

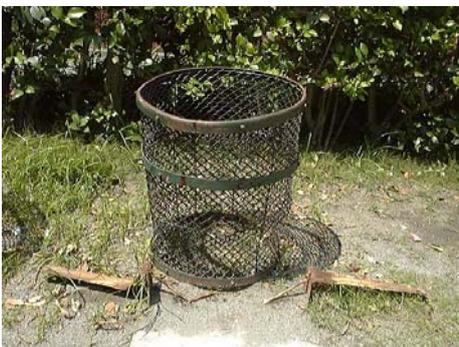
図 29 破損したごみ入れ

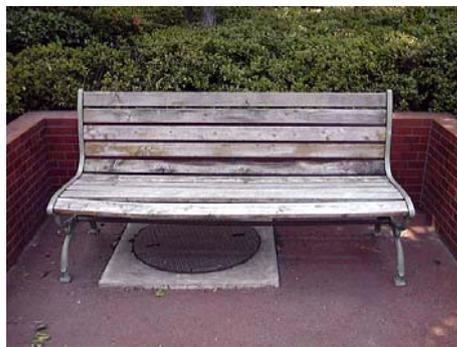
図 30 痛みが目立ってきたベンチ
