美しい式番街

(No. 81, 平成 23 年 9 月 28 日)

コープ野村南流山式番街管理組合・保全専門委員会

暴風雨時のサッシ下枠からの水の噴出

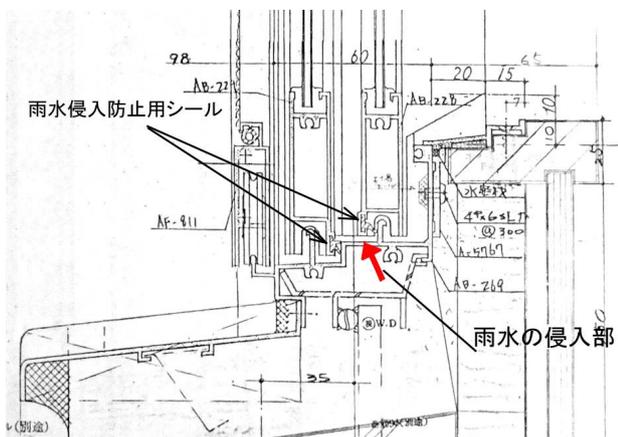
図1 窓サッシの構造

窓サッシにはレールとの接触部に止水シールがあり、水の侵入を防ぎます(図1)。そしてサッシのアルミの下枠に水が溜まるのは設計上の想定範囲で、これを超えると漏水となります。下枠はゴミ掃出しのため、レール端部を切欠いた形状です(図2)。暴風雨では窓に当たって下方に流れた雨水が隙間風と共に図1のサッシ下部(引き違い部)の矢印部から下枠の室内側に流れ、図2のレールの切欠き部からの雨水と合流して図3のように雨水を噴き上げます。

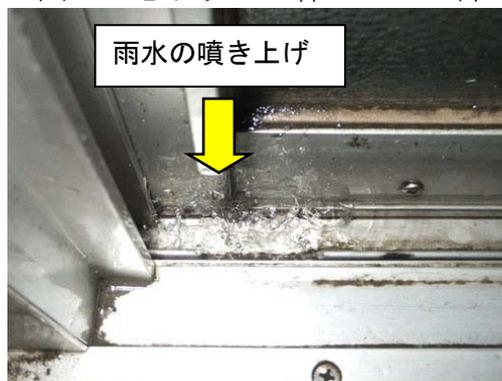
図3 サッシ下から水の噴き上がる状況

当マンションのサッシの水密性は JIS の等級 35 (旧表示) 相当とされますが、近年のマンションは、より性能の高い 50 が採用されています。しかし、サッシの改修には多額な工事費がかかるなどがあり、改修は計画されていません。台風や暴風時は、[\(社\)日本サッシ協会](#)の「[サッシ枠に雑巾やタオル等を当てる](#)」(図4)でご対応ください。
