# 美しい式番街 (No. 32, 平成 14 年 7 月 25 日)

コープ野村南流山式番街管理組合・保全専門委員会

「外構舗装等改修工事の説明会」開催と「歩道仕上アンケート」について

## 外構舗装等改修工事の概要

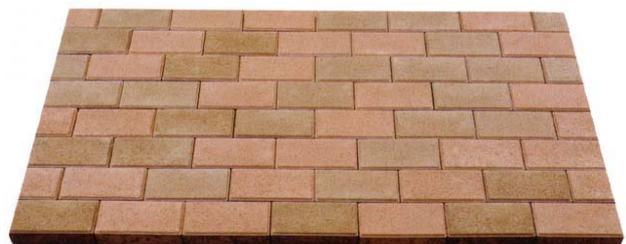
図4 インターロッキングの仕上例

これらの状況は歩行の障害となることから、マンションの建物周囲の既存のカラーアスファルト舗装部分を撤去し、インターロッキングブロック(図4)と呼ばれるデザインされたコンクリート製のブロックで施工します。2号棟東側での洗車は上記のように沈下の原因となり、また、通行の邪魔になることから、集会所の前の通路に2台の自動車をとめられる大きさのコンクリート基礎を設け、その上にインターロッキングを施工し、今後、そこで洗車をするものとしします。なお、1号棟の南面と2号棟の北側の道路近くの歩道は駐車場問題への対応策が決まっていないこともあり、既存のカラーアスファルトのままとします。(図5 施工概略平面図参照)
